# APRENDIZAJE ACCIDENTE DE ALTO POTENCIAL

Operación de vehículos livianos  
Centinela | 31/10/2025

ID 456740

## Rocas cayeron sobre una camioneta

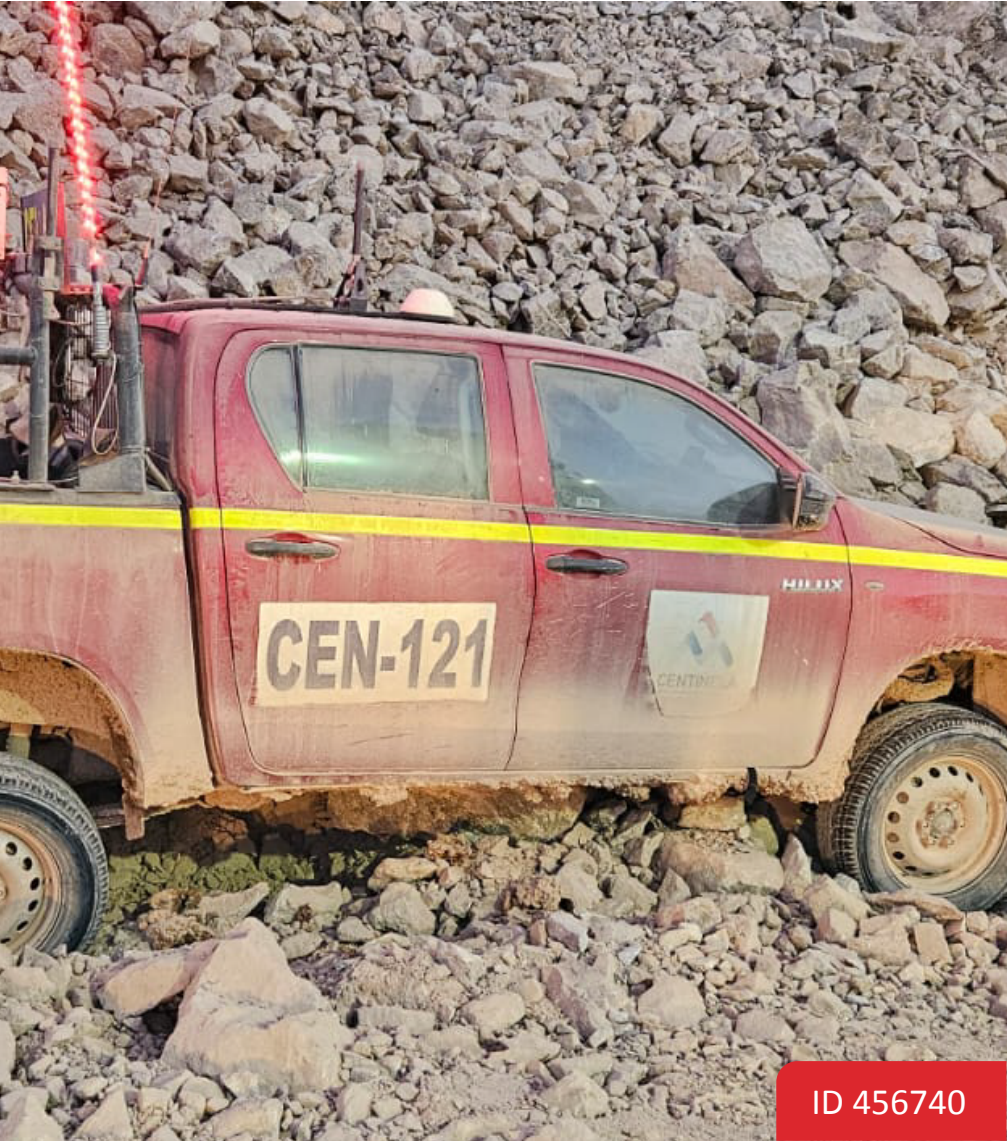
Durante la virtualización, proceso mediante el cual se digitalizan las condiciones físicas de la mina en el área autónoma, una camioneta que realizaba labores en el frente de carguío de la Pala 13 fue impactada por un escurrimiento de material.

- 1 La tarea de redefinición se realizó sin una evaluación previa de los riesgos asociados.
- 2 La pared de la frente de carguío quedó con un ángulo superior al de reposo.
- 3 Existía material sobredimensionado en la parte superior del banco, el que cayó durante la ejecución de la tarea.

- ✓ Realizar la redefinición de la frente de carguío únicamente con equipos de apoyo autorizados (wheeldozer, bulldozer u otros).

- ✓ Contar con las evaluaciones de riesgo geotécnico antes de ingresar al área de autonomía para ejecutar la tarea.
- ✓ Verificar las condiciones del área antes de iniciar los trabajos y solicitar una evaluación técnica ante la presencia de material con potencial de caída.
