# APRENDIZAJE ACCIDENTE DE ALTO POTENCIAL

Operación de vehículos livianos  
Zaldívar/ENAEX | 17/02/2026

ID 487383

## Camión aljibe sufrió falla mecánica en el eje delantero

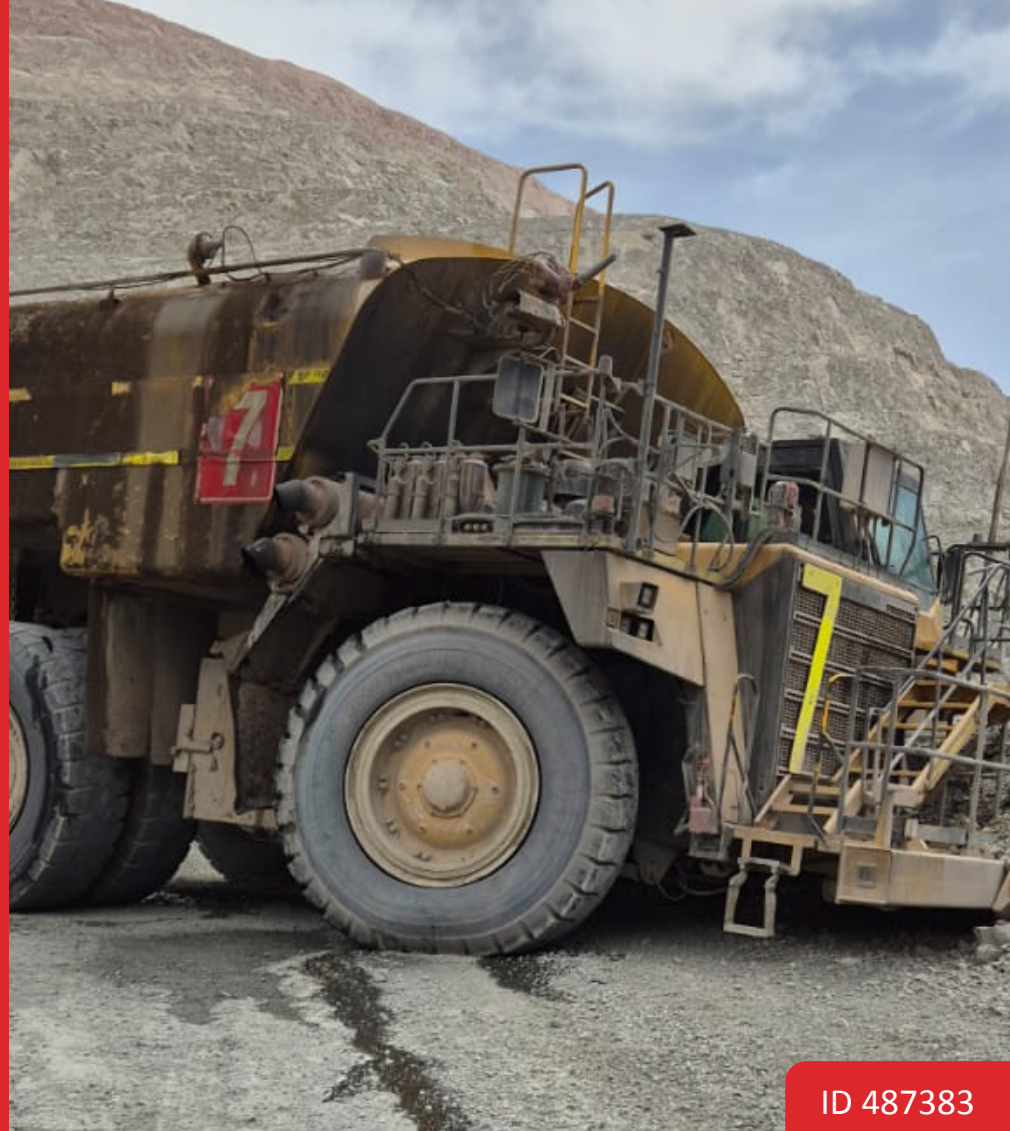
Durante el proceso de humectación con un camión aljibe, mientras el equipo se desplazaba hacia el fondo mina, se rompió una pieza mecánica del sistema de suspensión del eje delantero del neumático izquierdo, lo que obligó al operador a detener el equipo contra el pretil de contención. No hubo personas lesionadas.

- 1 Se cortó el único perno de sujeción que tenía el sistema suspensión del camión.
- 2 No se realizó la inspección ni el recambio de los tres pernos de sujeción de la suspensión de acuerdo con la pauta de mantención.

- ✓ Cumplir estrictamente con la pauta de mantención definida para cada equipo.
- ✓ Asegurar el cumplimiento de la lista de verificación de la pauta de mantención antes de entregar el equipo a operaciones.

- ✓ Evaluar y gestionar cualquier desviación en las pautas de mantención antes de autorizar la operación del equipo.
