# APRENDIZAJE ACCIDENTE DE ALTO POTENCIAL

Operación de equipos pesados  
Los Pelambres/AMECO | 26/05/2024

ID 349676

## Grúa horquilla se volcó en camino interno

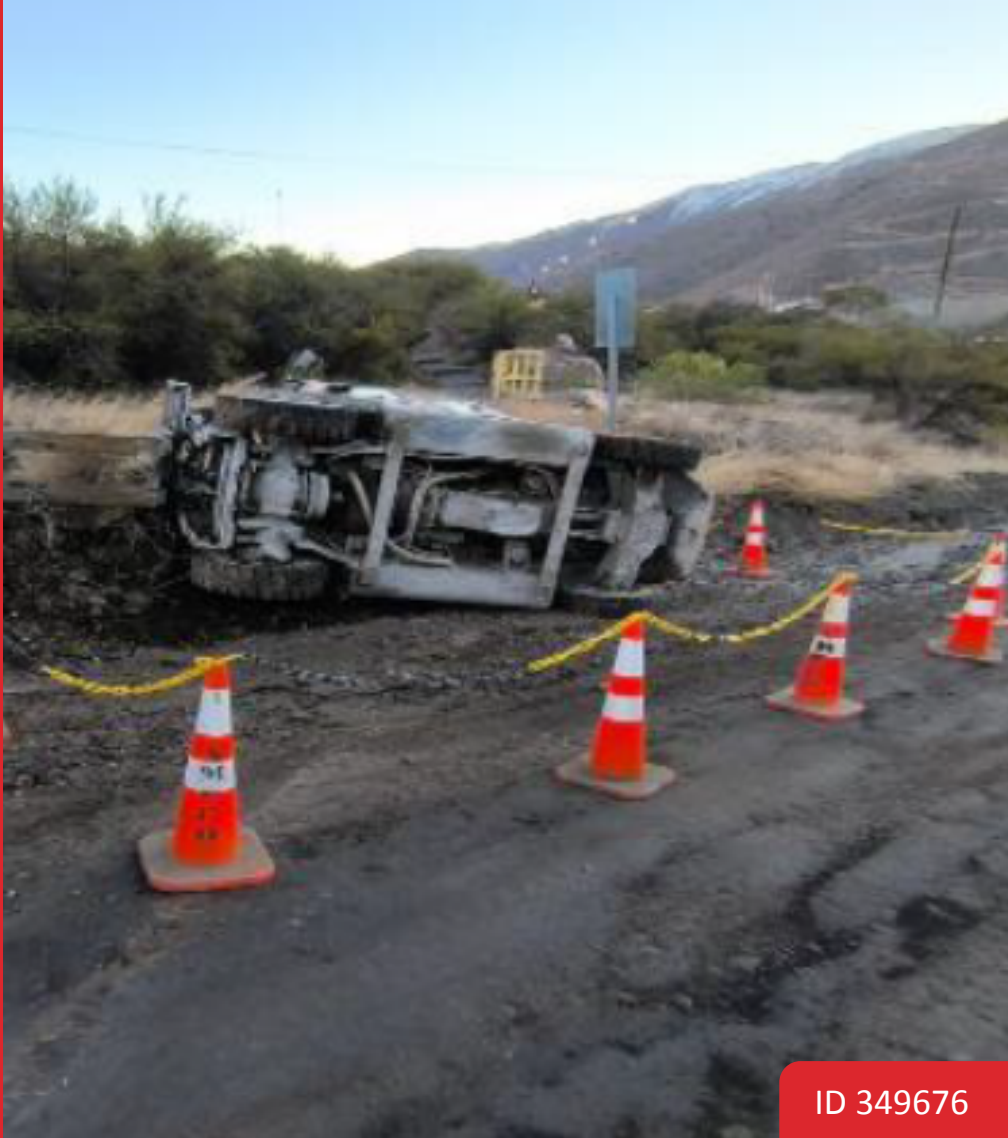
Una grúa horquilla se trasladaba por un camino enlodado, en malas condiciones y con una pendiente descendente del 13%. Durante el trayecto, producto de las condiciones de la vía, los frenos del equipo se sobrecalentaron y no fueron capaces de reducir la velocidad. Por este motivo, el operador dirigió la grúa hacia la berma, volcándose. No hubo personas lesionadas.

- 1 El equipo fue trasladado sin utilizar una cama baja.
- 2 El traslado se realizó por una ruta irregular, con presencia de humedad y pendientes.

- ✓ Realizar el traslado de grúas horquillas mediante cama baja u otros equipos de apoyo autorizados.
- ✓ Respetar las restricciones y limitaciones operacionales definidas para cada equipo.
