# APRENDIZAJE ACCIDENTE DE ALTO POTENCIAL

Operación de vehículos livianos  
Los Pelambres | 23/10/2024

ID 375420

## Camioneta golpeó señalética del lugar

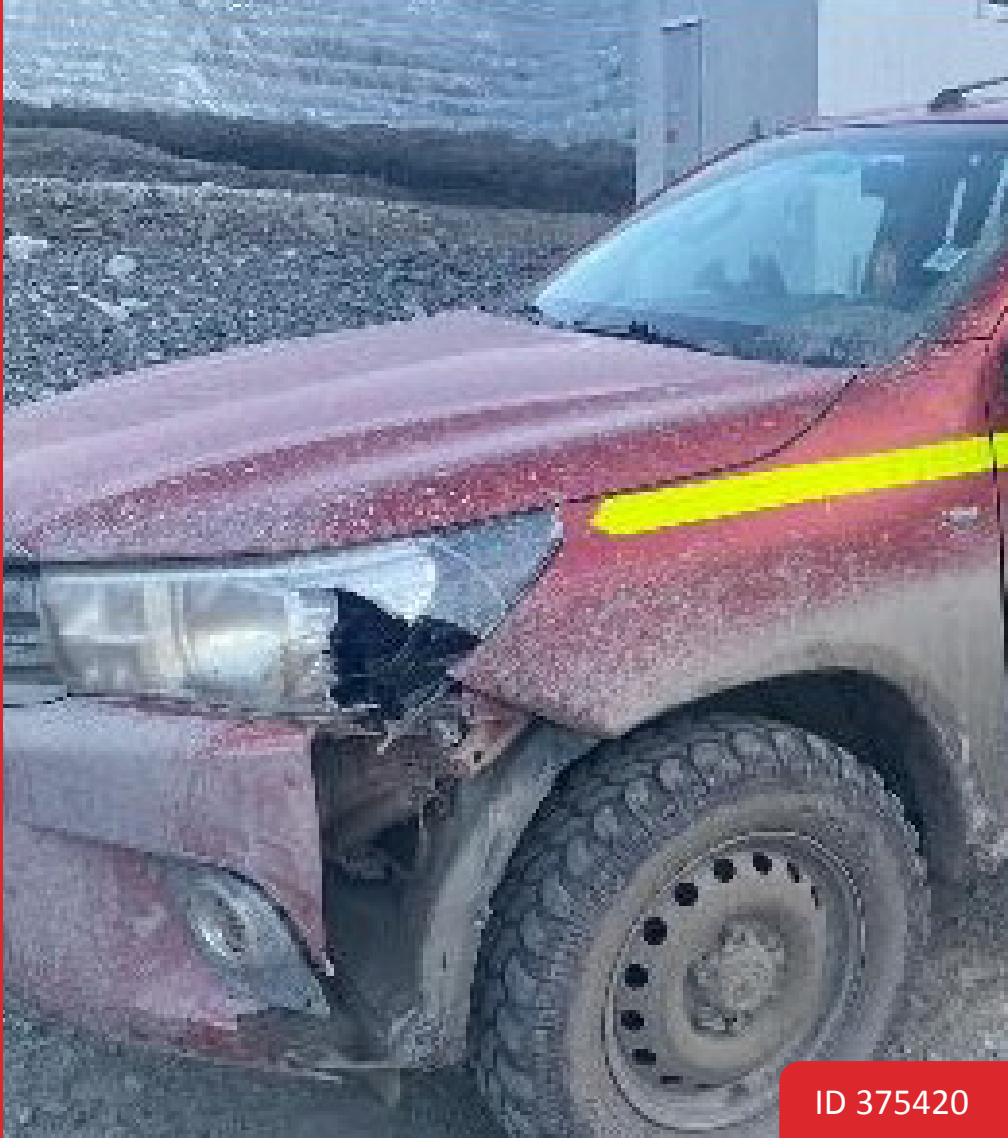
Una camioneta se trasladaba de sur a norte en el área Mina. En ese momento, el conductor perdió el control del vehículo y golpeó la señal de ceda el paso existente en el lugar. No hubo personas lesionadas.

- 1 El conductor de la camioneta sufrió un episodio de microsueño y perdió el control del vehículo.
- 2 El conductor durmió solo dos horas la noche anterior al turno.
- 3 El conductor no contaba con evaluaciones de oximetría vigentes.

- ✓ Cumplir con las horas de descanso establecidas en la estrategia de F&S antes del ingreso al turno.
- ✓ Realizar la evaluación de F&S a los trabajadores con nivel de riesgo 3 y 4 antes de conducir.
- ✓ Informar oportunamente cualquier condición de salud que pueda alterar la capacidad de atención previo o en la conducción.
- ✓ Detener la conducción, informar la condición y realizar ejercicios de reactivación ante síntomas de cansancio o somnolencia.
