# APRENDIZAJE ACCIDENTE DE ALTO POTENCIAL

Operaciones de perforación  
Los Pelambres | 20/09/2025

ID 446344

## Barra patera se desacopló y cayó

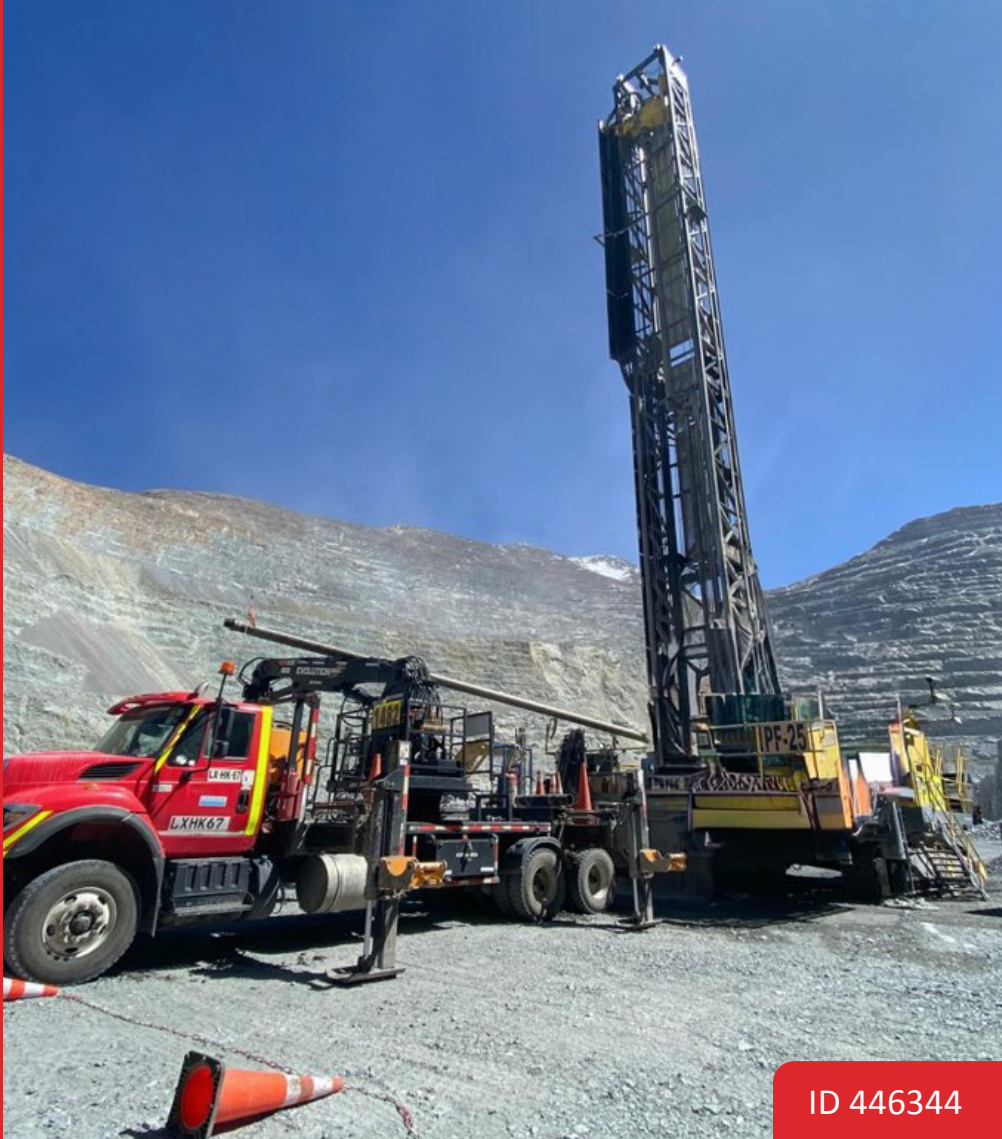
Durante tareas de perforación una barra patera se desacopló de la barra seguidora al faltar 10 centímetros para posicionarla en el pozo, cayendo verticalmente y luego inclinándose hasta quedar sobre el brazo del camión. En ese momento, el operador y dos trabajadores estaban dentro de la cabina, mientras un tercero se encontraba fuera del área segregada, delimitada con conos y cadenas. No hubo personas lesionadas.

- 1 Los operadores no realizaron el retiro del tricono antes de sacar la barra.
- 2 Los operadores no verificaron el correcto acople de la barra patera y la barra seguidora.
- 3 La sarta se levantó de forma rutinaria sin considerar la condición del pozo de agua.

- ✓ Verificar el correcto acople y torque de la barra patera y la barra seguidora, conforme al diseño establecido.
- ✓ Adoptar las precauciones necesarias cuando el pozo no se encuentre en condiciones normales.
- ✓ Evitar la exposición a la línea de fuego al instalar cualquier elemento que requiera ingreso al sector de perforación.
