# APRENDIZAJE ACCIDENTE DE ALTO POTENCIAL

Operación de vehículos livianos  
Los Pelambres/Bonatti | 15/12/2025

ID 469709

## Camión aljibe se volcó

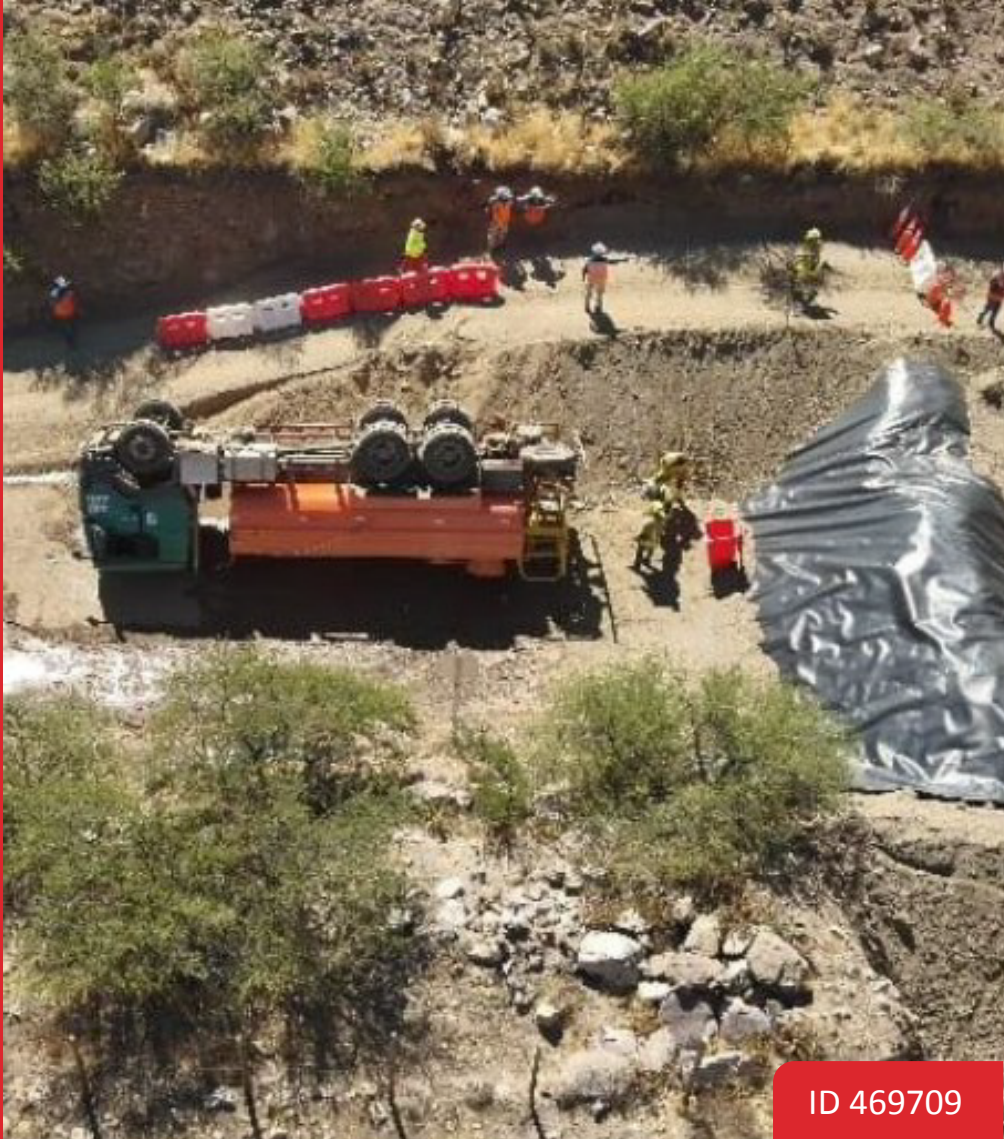
El conductor de un camión aljibe se desplazaba por la plataforma del sistema de transportes de relaves (STR) para realizar labores de humectación. Durante el trayecto, el vehículo ingresó a un camino no habilitado, angosto y con deficiente compactación, lo que provocó su volcamiento hacia el lado izquierdo. No hubo personas lesionadas.

- 1 El operador accedió al punto de humectación por una vía no habilitada para el tránsito de vehículos.
- 2 La vía por donde transitó el camión no contaba con los pretilos de contención.
- 3 La vía de tránsito estaba fuera de estándar.

- ✓ Transitar solo por las rutas establecidas en el plan de tránsito.
- ✓ Conducir solo por caminos habilitados que cumplan con el ancho, pendientes y pretilos acordes al equipo.
- ✓ Comunicar e informar debidamente a todos los operadores cualquier cambio en el plan de tránsito.
