# APRENDIZAJE ACCIDENTE DE ALTO POTENCIAL

Contrucción y operación de taludes  
Los Pelambres | 13/02/2026

ID 486680

## Material se deslizó desde la frente de carguío

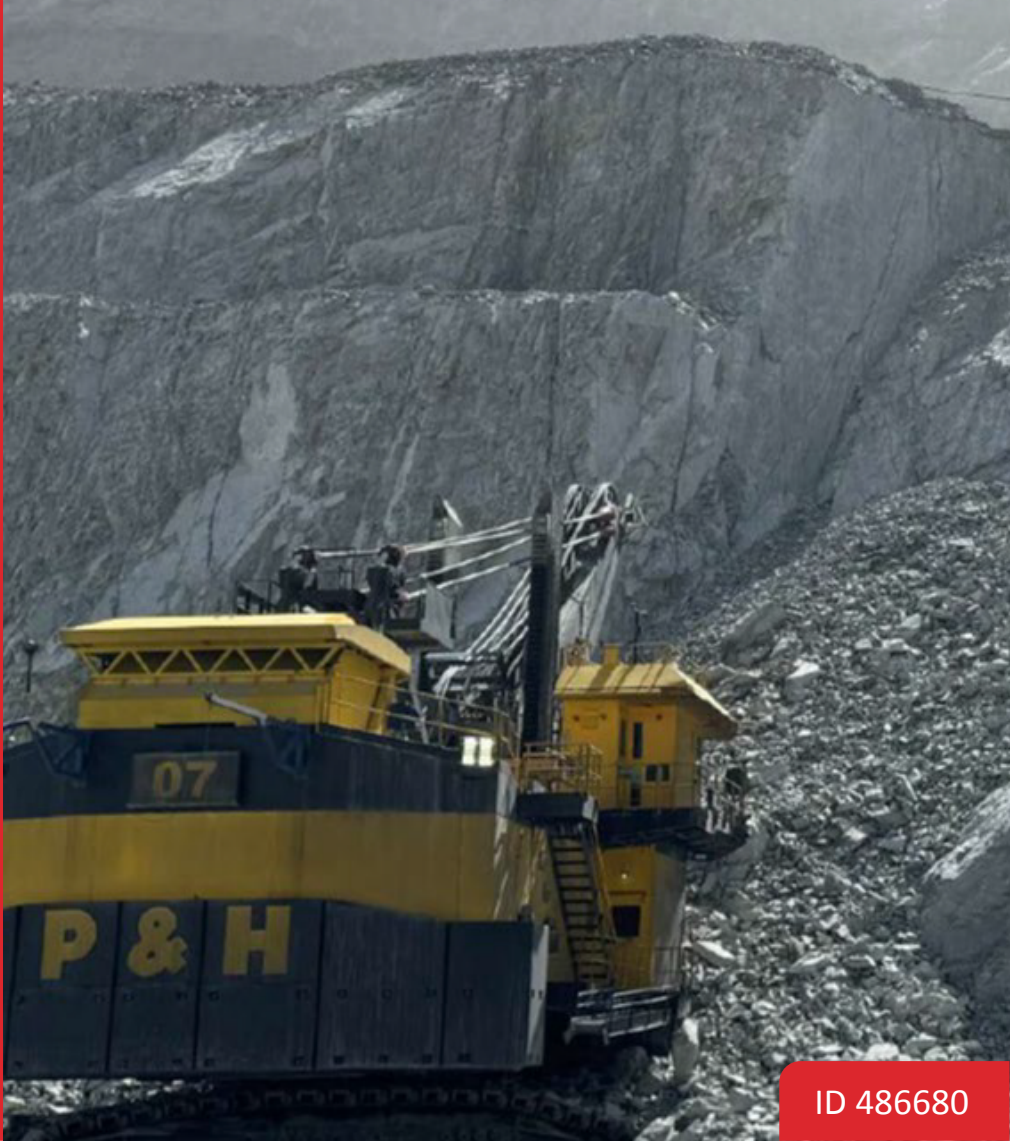
Durante la actividad de carguío, espontáneamente se deslizó material desde la frente, la cual se encontraba previamente alarmada. El material cayó y se desplazó hacia la oruga izquierda y el balde de la pala. No hubo personas lesionadas.

- 1 El equipo realizó el saneamiento en un sector con alarma geotécnica activa.
- 2 Las zonas de inestabilidad no estaban cargadas en el sistema de la pala.
- 3 La supervisión no priorizó la criticidad de la tarea.

- ✓ Contar con la información geotécnica actualizada y cargada en sistema.
- ✓ Detener la tarea ante la identificación de condiciones de inestabilidades en el área de intervención.

- ✓ Asegurar los controles establecidos para las tareas de remate de caja y saneamiento.
- ✓ Realizar la evaluación de los riesgos según la criticidad de las tareas.
