# APRENDIZAJE ACCIDENTE DE ALTO POTENCIAL

Interacción con energía eléctrica  
Centinela/High Voltage | 24/04/2024

## Trabajador recibió una descarga eléctrica en la mano derecha

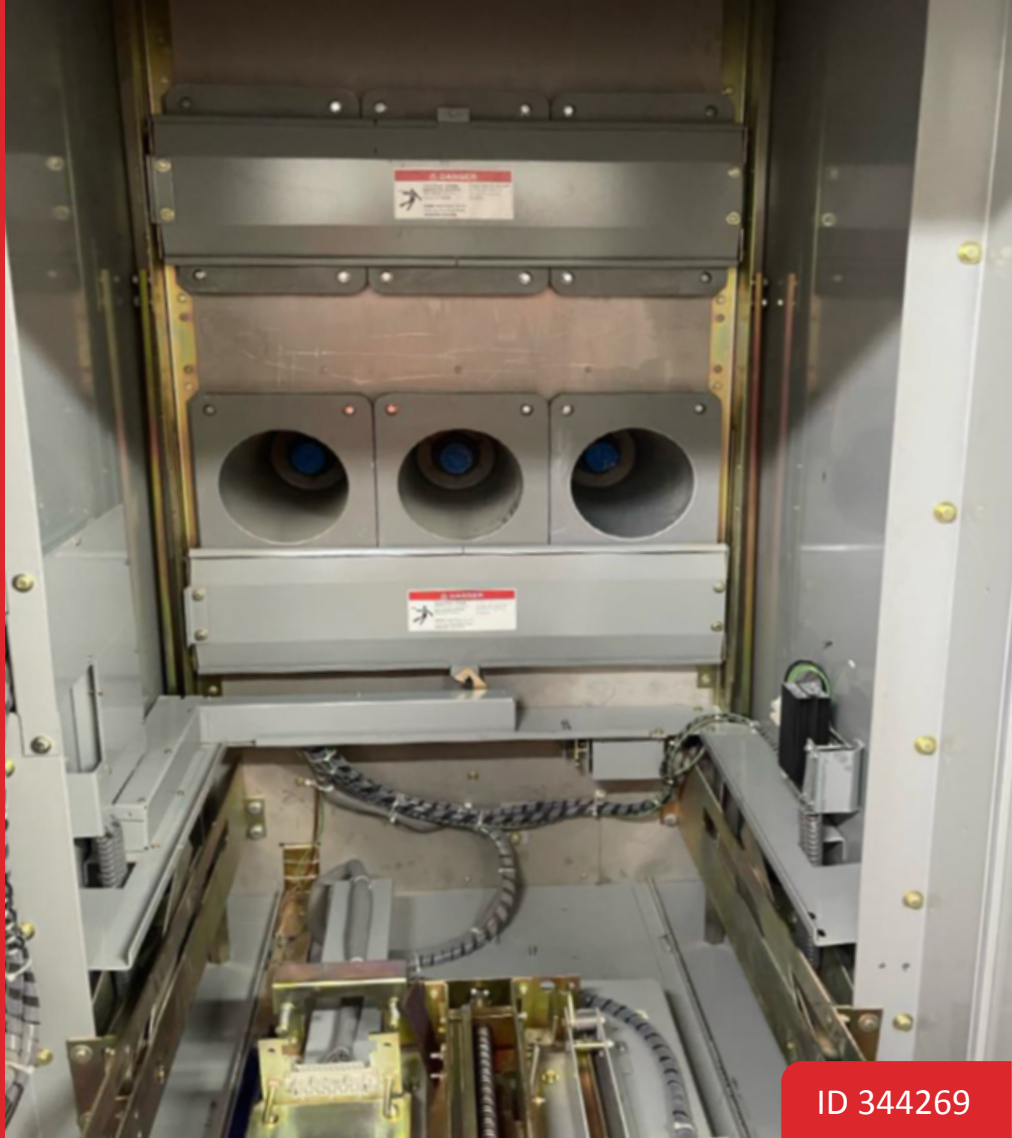
Un electricista que efectuaba el mantenimiento programado de una celda de alimentación de 23 kV, recibió una descarga eléctrica en su mano derecha. Esto ocurrió al tener contacto con una de las clavijas (13 kV) de salida cuando desarrollaba tareas de limpieza. El trabajador tuvo lesiones menores.

- 1 Las tareas de mantenimiento y limpieza se ejecutaron sin la adecuada planificación, sin considerar mapas de bloqueo, diagramas unilineales ni guías de maniobras.
- 2 La entrega segura del área no se realizó, efectuándose solo una puesta a tierra parcial del tramo de línea de la sala eléctrica.
- 3 La sala eléctrica mantuvo suministro de energía desde un generador conectado a la red, el cual no tenía un sistema de protección ni identificación.

- ✓ Aplicar el protocolo de entrega segura de área para las intervenciones en sistemas eléctricos.
- ✓ Planificar las tareas considerando aspectos como mapas de bloqueo, diagramas unilineales y diagramas de flujo actualizados.
- ✓ Aplicar los controles críticos definidos en la estrategia de interacción con energía eléctrica.
