# APRENDIZAJE ACCIDENTE DE ALTO POTENCIAL

Operación de equipos pesados  
Nueva Centinela/Tepsac | 07/06/2025

## Bulldozer impactó plataforma de acceso de CAEX

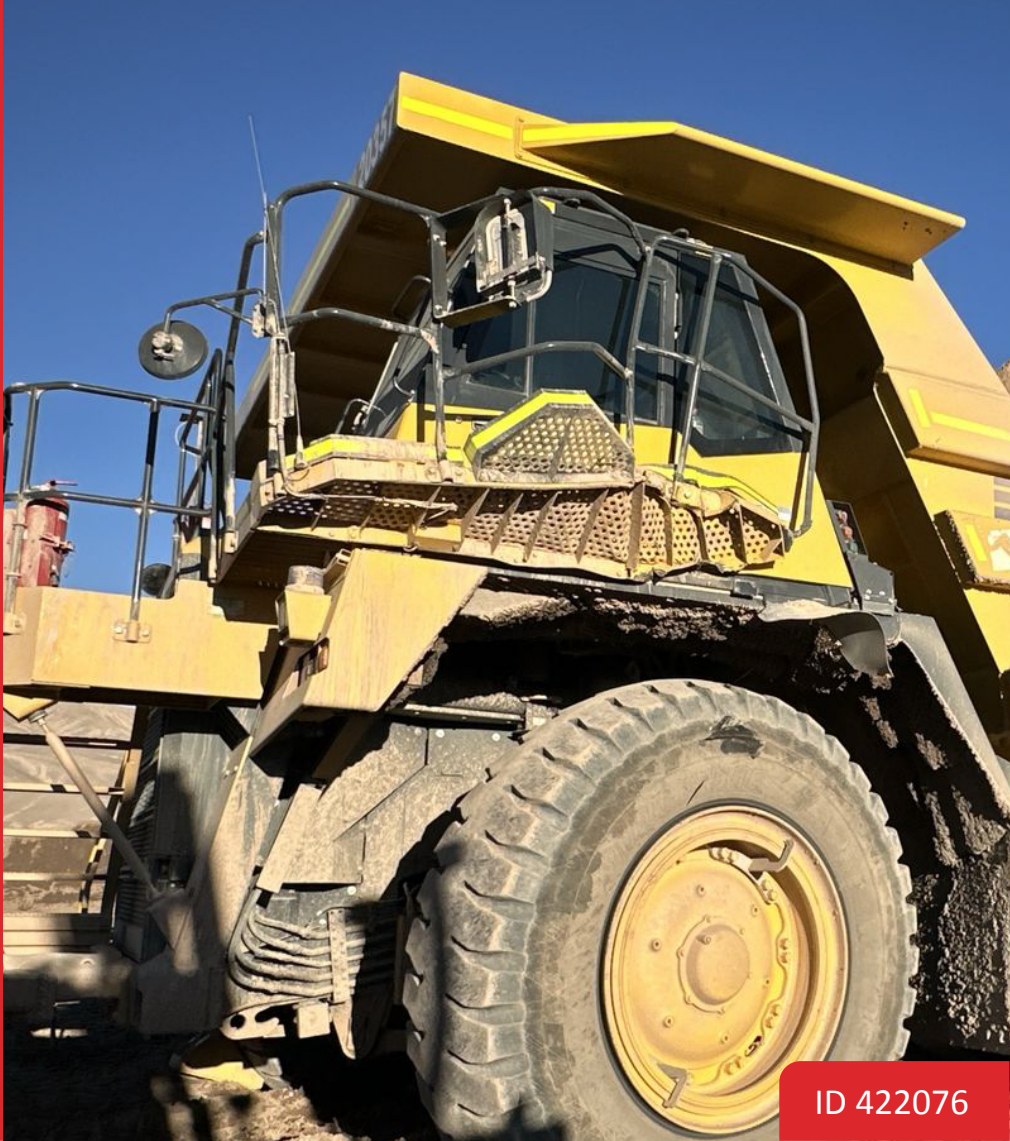
Un CAEX ingresaba al sector de descarga cuando comenzó a girar en sentido de las manillas del reloj. Mientras un bulldozer extendía material en el mismo sector, retrocedió y colisionó con el ripper a la plataforma de acceso a la cabina del CAEX. No hubo personas lesionadas.

- 1 El operador del bulldozer realizó maniobras con el espejo retrovisor fuera de servicio.
- 2 El área de trabajo no contaba con condiciones de iluminación suficientes para la operación.
- 3 La comunicación entre los operadores fue deficiente, permitiendo el ingreso del CAEX al área sin la confirmación correspondiente.
- 4 El sector de descarga no contaba con la segregación para evitar la interacción entre equipos móviles.

- ✓ Solicitar autorización de ingreso al área y esperar la confirmación correspondiente.
- ✓ Realizar maniobras de retroceso únicamente con los elementos de apoyo operativos, tales como espejos retrovisores y cámaras de retroceso.
- ✓ Mantener las áreas de trabajo con niveles de iluminación adecuados.
- ✓ Mantener los equipos pesados en condiciones operativas.
