# APRENDIZAJE ACCIDENTE DE ALTO POTENCIAL

Trabajos en altura  
Nueva Centinela/Fluor Salfa | 24/07/2025

## Pieza cayó desde andamio y golpeó a trabajador

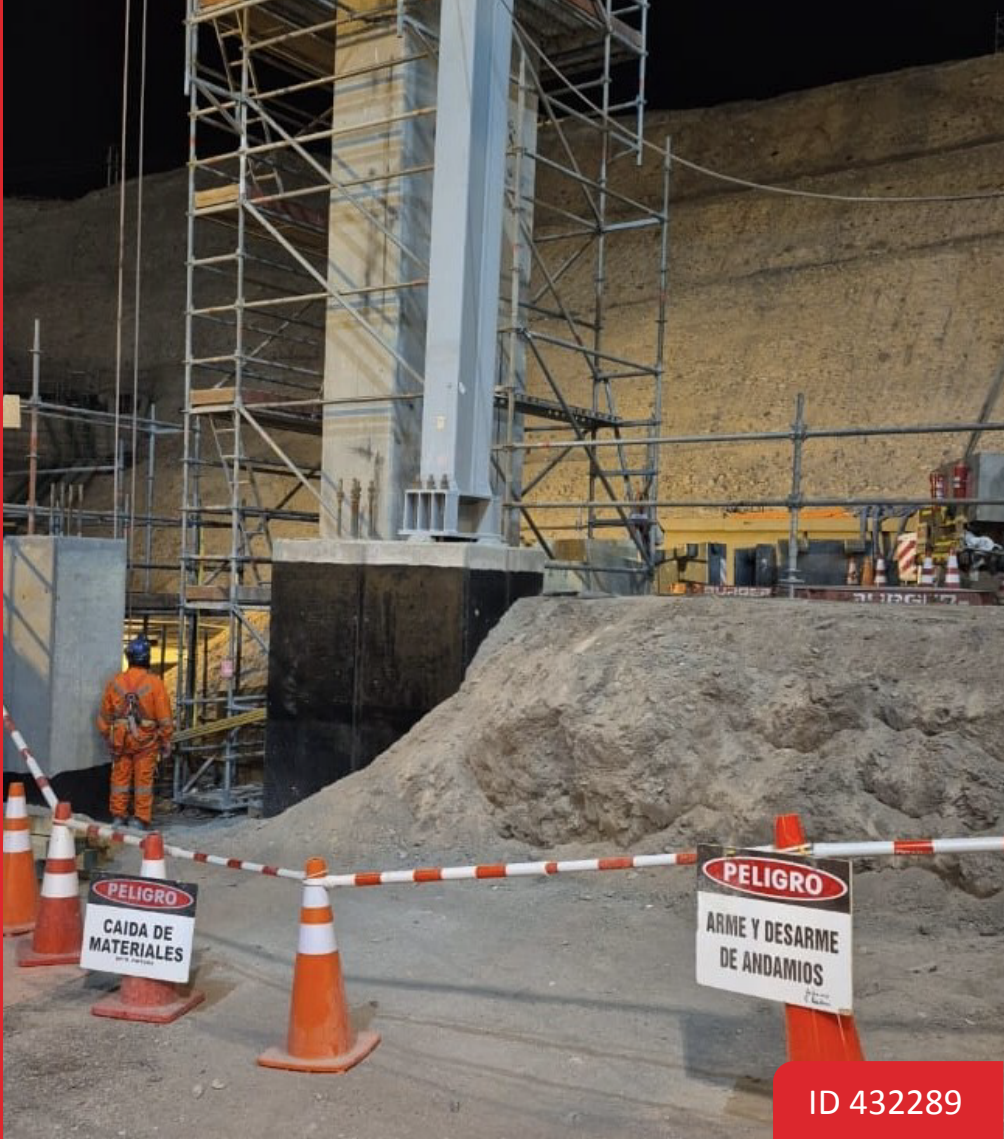
Durante el desarme de un andamio, un trabajador ubicado en el séptimo cuerpo de la estructura, bajaba piezas amarradas cuando se le soltó un cabezal de 73 cm de longitud y 3,06 kg de peso. El elemento cayó desde altura e impactó en el hombro y pómulo izquierdo de otro trabajador que se encontraba a nivel de piso.

- 1 No se implementó la doble segregación del área de trabajo.
- 2 No se realizó una análisis de riesgos de la tarea planificada (ARTP).
- 3 Las maniobras con el gancho del perlón se realizaron con un trabajador en la línea de fuego.
- 4 No se aplicó correctamente el método de amarre de la pieza.

- ✓ Implementar la doble segregación en todas las tareas de armado y desarme de andamios.
- ✓ Aplicar las técnicas de amarre de piezas de acuerdo con la metodología establecida.
- ✓ Utilizar sistemas de sujeción adecuados para la pieza a manipular, minimizando el uso de amarres con perlón.
- ✓ Utilizar un sistema de roldanas para el izaje y descenso de partes y piezas de andamios.
