# APRENDIZAJE ACCIDENTE DE ALTO POTENCIAL

Operación de equipos pesados  
Centinela | 28/04/2025

## Pala golpeó un camión lubricador y lo volcó

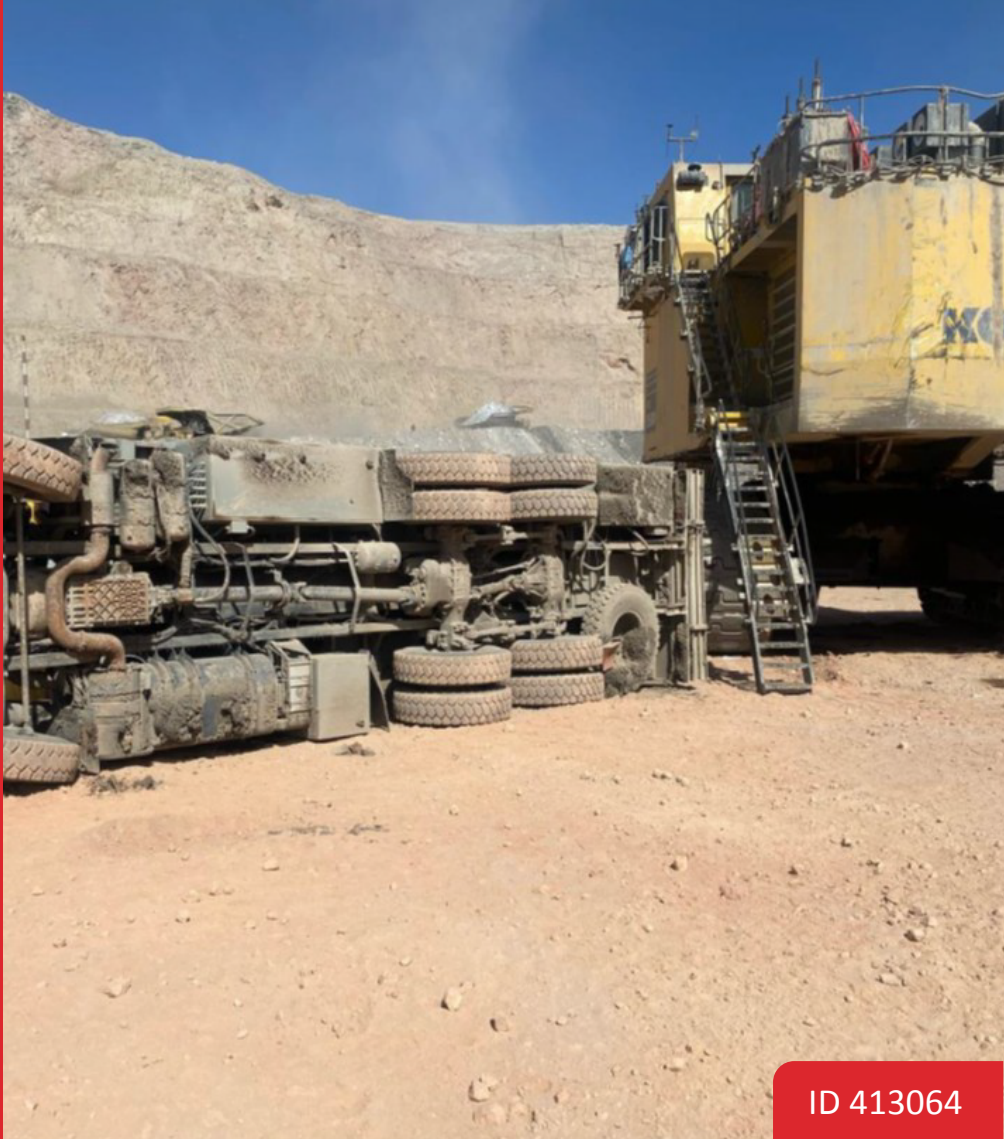
Finalizado el proceso de mantención y lubricación de una pala, el operador volvió al equipo e inició su traslado a otro sector. Sin embargo, no se percató que el camión lubricador todavía se encontraba estacionado en la parte posterior (sin ocupantes). Producto de esto, el contrapeso de la pala golpeó el camión y lo volcó hacia un costado. No hubo personas lesionadas.

- 1 El camión lubricador se estacionó en la parte trasera de la pala, quedando fuera del área de visibilidad del operador.
- 2 Los trabajos cruzados de mantención y lubricación en la pala se realizaron sin contar con una planificación previa.
- 3 El bloqueo de la pala no se realizó.

- ✓ Ubicar los equipos de apoyo en el costado lateral del equipo a intervenir, dentro del radio de visibilidad del operador.
- ✓ Realizar toda intervención con el equipo bloqueado, por parte del operador y/o del personal interviniente.
- ✓ Portar, conocer y aplicar el estándar para carga de combustible a equipos móviles.
- ✓ Mantener operativas las cámaras y sensores de proximidad de los equipos.
- ✓ Planificar la ejecución de trabajos cruzados antes de su realización.
